DIAGNÓSTICO URBANO AMBIENTAL PARA DETERMINAR EL GRADO DE PERTURBACIÓN QUE PRESENTA EL CAUCE DEL RÍO SANTIAGO

*DIRECCIÓN DE ESTUDIOS DICTÁMENES Y PERITAJES DE
PROTECCIÓN AMBIENTAL*

SUBPROCURADURÍA DE PROTECCIÓN AMBIENTAL

MAYO 2016

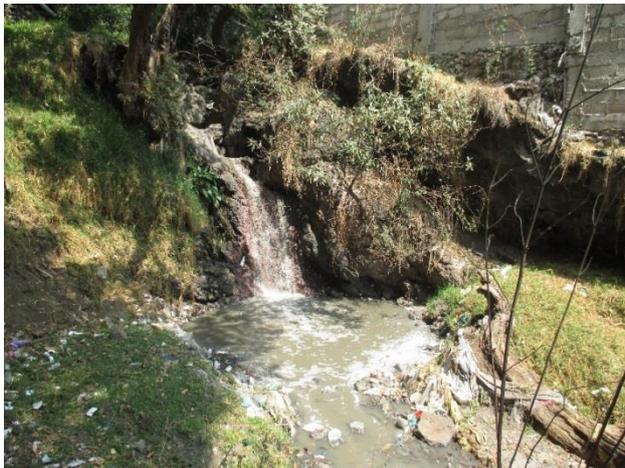
esta parte el flujo de agua llevaba un volumen considerable que por su olor y color se infiere que es de origen residual (ver figura 4). El volumen del flujo de agua fue disminuyendo al entroncar con el cauce principal del río a la altura del inicio del tramo 4. En la figura 5 se muestra la descarga residual que va directo al río.

Figura 4.- Descarga de agua residual en el inicio del tramo 1.

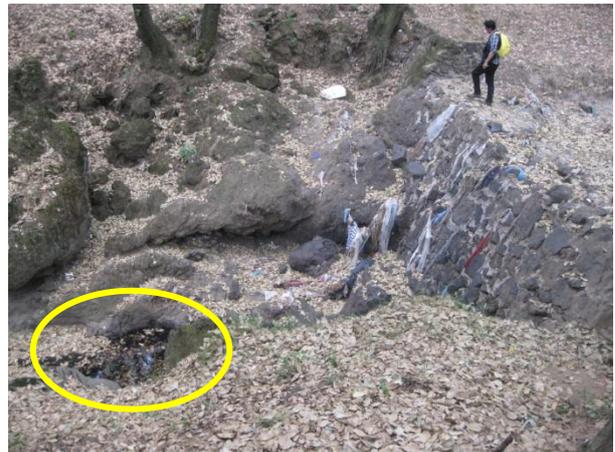
Figura 5. Inicio del tramo 4, donde descargan aguas residuales al cauce principal del Río Santiago.

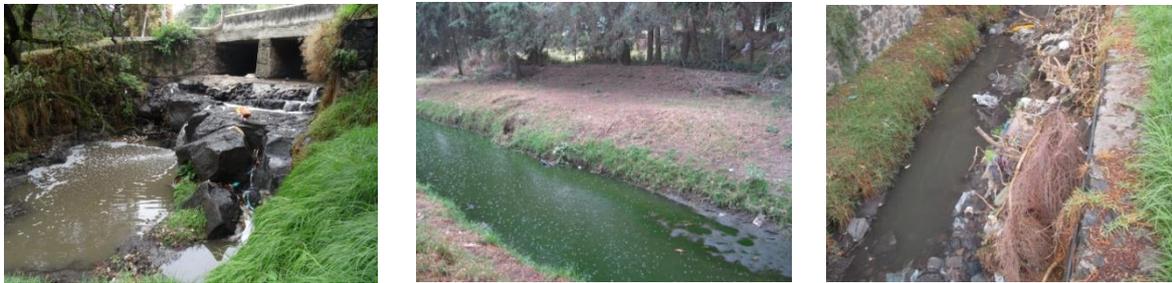
Del tramo 4 al tramo 14, que comprende el cauce principal del Río Santiago, se observó que el flujo de agua es intermitente; sin embargo, en los tramos donde sí hay presencia de agua ésta presenta espuma, olor fétido y presencia de residuos sólidos; cabe resaltar que en la colindancia del río con la zona urbana las condiciones de agua cambiaron, encontrando variación de color verde oscuro a gris oscuro (ver figura 7), con olor a drenaje y mayor acumulación de sedimentos, encontrando diferencias en la topografía del lugar, toda vez que el cauce del río en esta zona se encuentra mayormente sobre una planicie, reduciéndose las pendientes; además, el cauce está modificado por vallas y muros, lo que incrementa su ancho en comparación con la zona agroecológica y forestal, lo que se ha sumado a la perturbación del lugar provocando que el volumen de agua se disperse y se estanque en distintas partes de su trayectoria (ver figura 7).

Figura 7. Tonalidades de agua encontradas en el Río Santiago, de izquierda a derecha: gris, verde y gris oscuro.

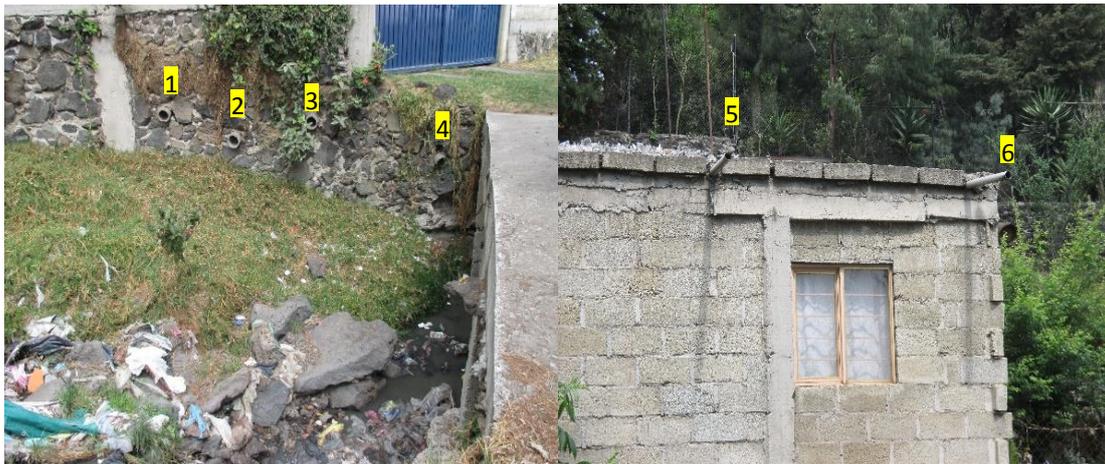
En la ribera izquierda correspondiente al bazo del río (tramo 1) se observaron 3 viviendas con 2 niveles construidos (ver figura 8), de igual forma en el tramo 6 ribera izquierda se observaron tres viviendas con un nivel construido (ver figura 9); asimismo en la ribera derecha en el tramo 7 se ubicó una vivienda con un nivel construido (ver figura 10). Las descargas domiciliarias contabilizadas para este grupo son 6 localizadas en el tramo 1; cabe mencionar, que dadas sus características (figura 8), **estas descargas son de agua pluvial**.

Figura 8.- Descargas pluviales al río y viviendas observadas en el tramo 1.

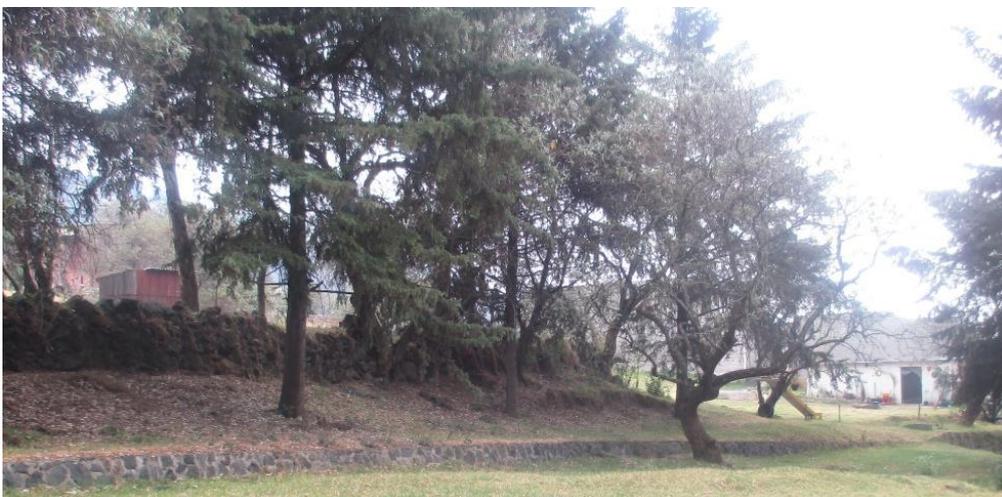
Figura 9. Viviendas observadas en el tramo 6 ribera izquierda.

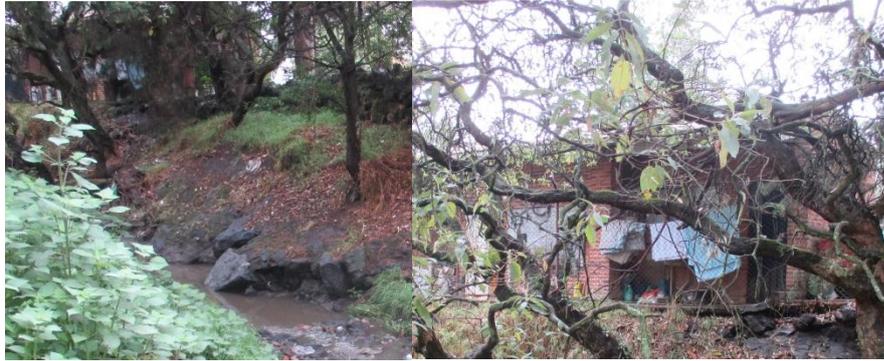
Figura 10. Vivienda observada en el tramo 7, Ribera derecha

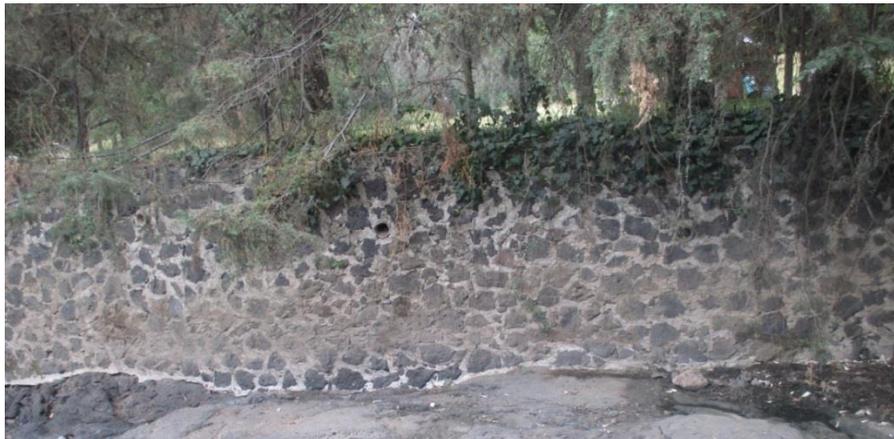
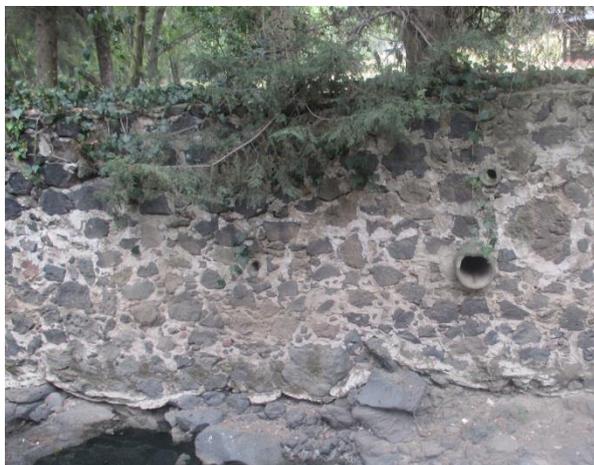
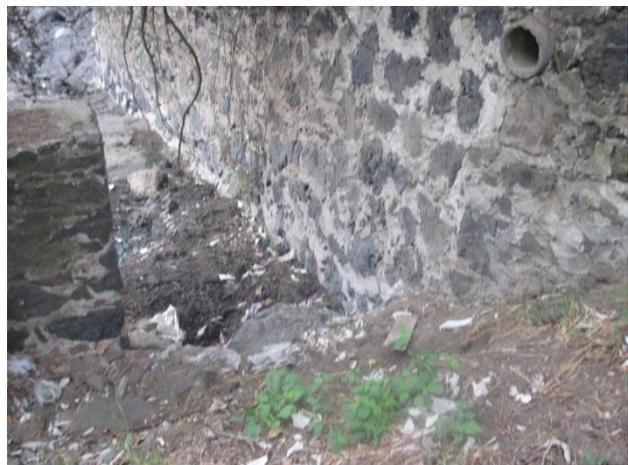
Figura 11.

La mayoría de los tramos que integran el **Grupo A** colindan con zonas de pastos y arbustos y la distancia de la orilla del río hasta alguna infraestructura urbana varía de los 2 metros hasta los 100 metros, en el caso particular de los tramo 4 y 5 este colinda con un parque, por lo tanto, todas estas construcciones identificadas podrían estar presuntamente invadiendo la zona federal del cauce, de acuerdo con lo citado en el numeral **V.1.1 Zona Federal** del presente estudio; asimismo, en este parque se observaron tubos de descarga que por sus características se presume son de agua pluvial, ver las figuras 11 a 13.

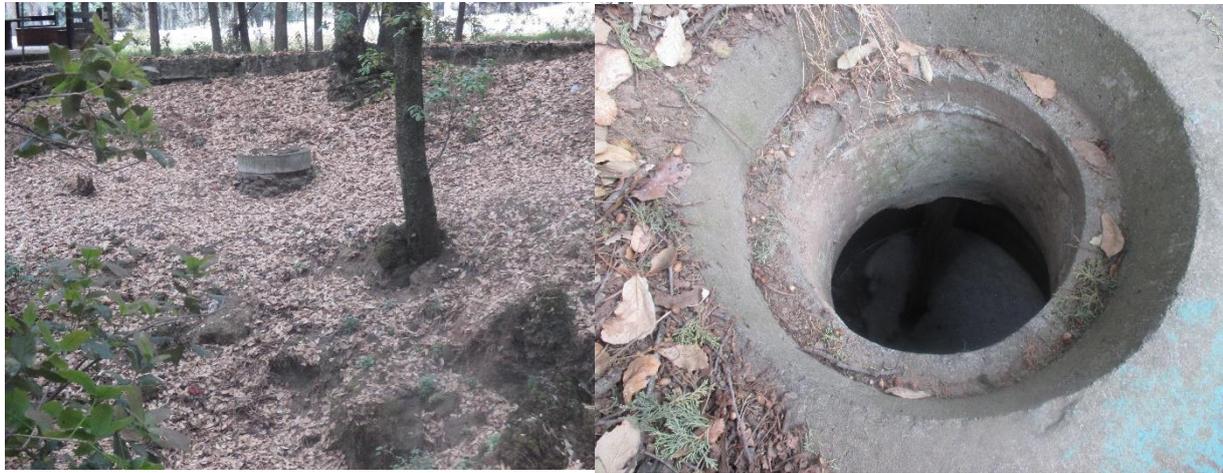
En este Grupo A, del tramo 1 al tramo 3, que corresponde a un brazo del río, no se observó presencia de colector marginal, en el tramo 4 y 6 se observan pozos de visita de un colector, que de acuerdo a lo observado en la visita a campo se encontraban en funcionamiento con agua corriente en su interior (ver figura 14).

Figura 14.- Pozo de visita ubicado en el tramo 4 del Grupo A.

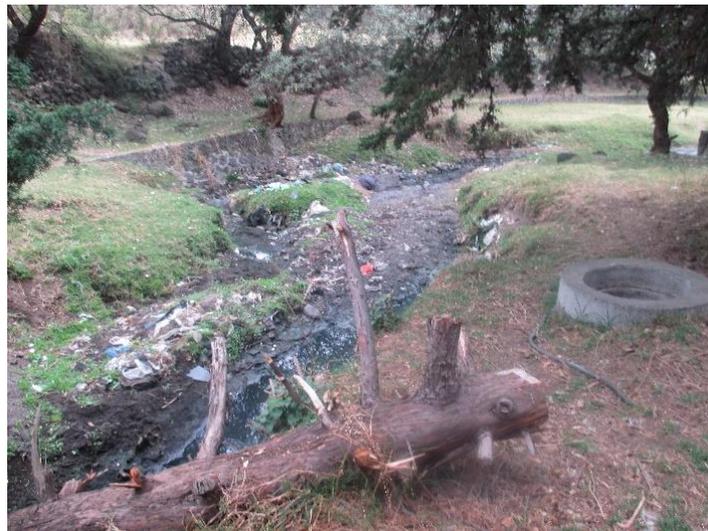
Figura 15.-Pozo de visita en el tramo 6 del Grupo A

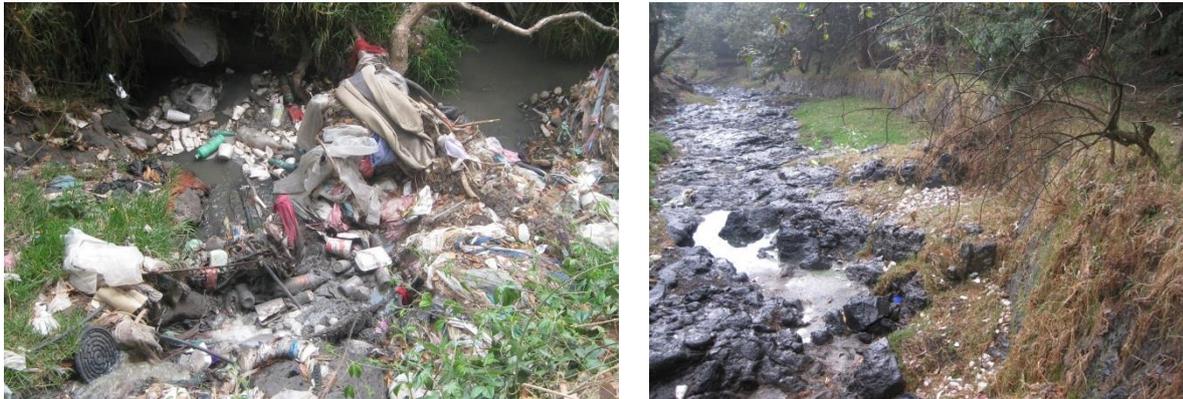
Respecto a los residuos encontrados en el cauce, podemos decir que los textiles se encontraron en mayor proporción seguidos de las bolsas con basura, el PET y el plástico, encontrando en menor proporción: llantas y hules, cartón, metal, vidrio, residuos orgánicos, cascajo y baterías (aparatos eléctricos). Asimismo, no se encontraron (al igual que en las riberas) aceites, grasas, animales y residuos hospitalarios. Es importante mencionar que para este estudio el porcentaje de residuos estimado en cada tramo, representa una fracción con respecto al total de los residuos observados (ver gráfica 3, cuadro 4, figura 16 y anexo 1).

Figura 16. Residuos encontrados en el cauce del río (izquierda) y sustrato natural del río (derecha).

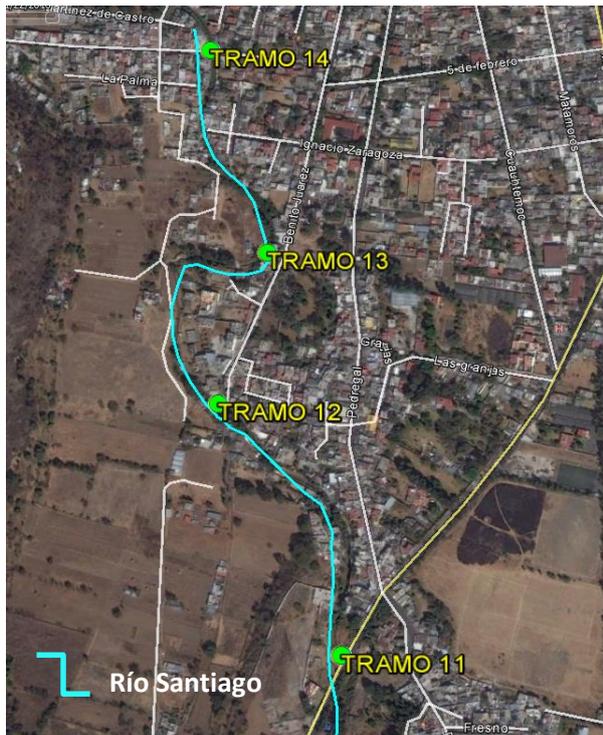
En el tramo 11 donde no se pudo realizar la evaluación en la parte de las riberas toda vez que este tramo colinda completamente con la zona urbana y resulta complicado caminar al lado del río, sólo se observó el entorno del cauce desde el cruce de una avenida con el río. Por lo tanto, de acuerdo con la Ley de Aguas Nacionales, los asentamientos humanos presentes (aunque estén muy consolidados) están en zona federal del cauce.

Figura 19.- Tramo del 11 al 14.

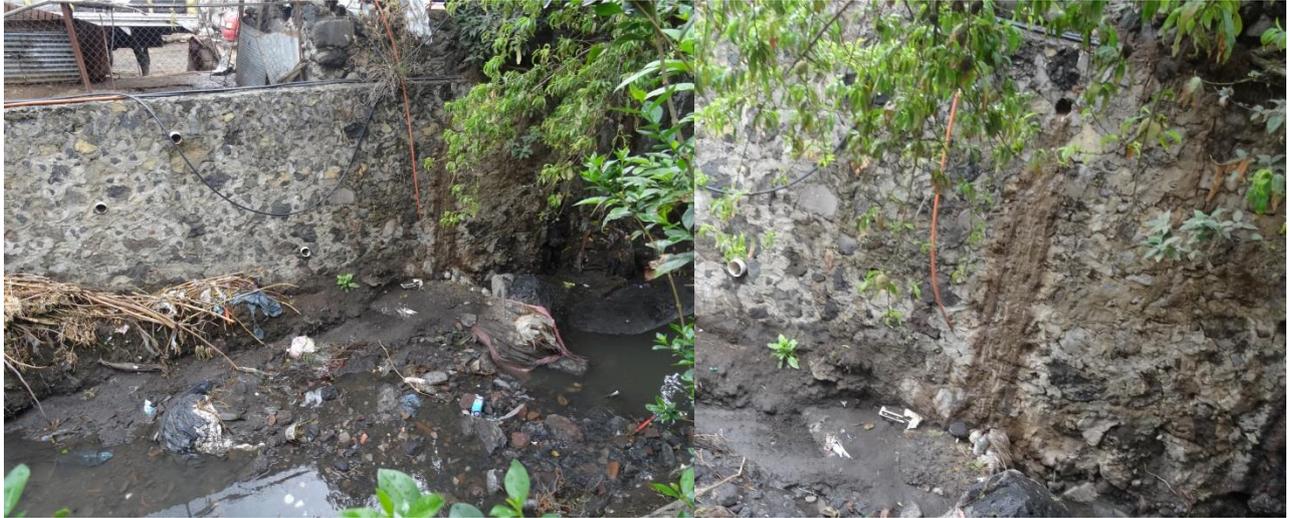
Figura 20. Descargas domiciliarias observadas en el tramo 12.

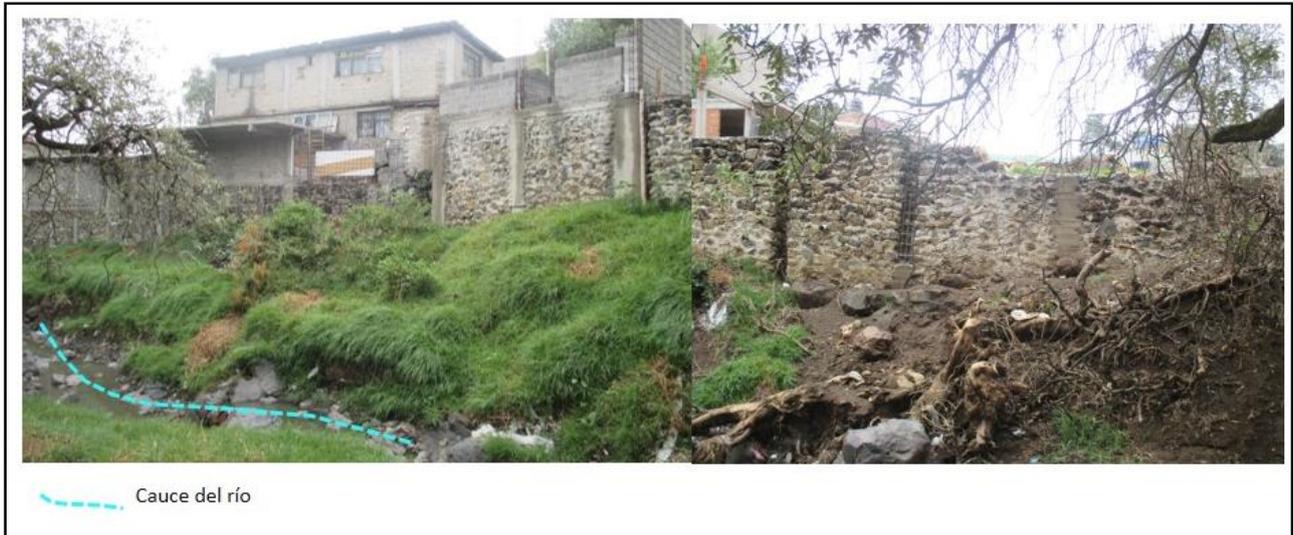
En relación con el grupo anterior, los tramos que comprendieron el Grupo B, presentaron mayor alteración por colindar con zona urbanizada, el ancho del cauce varió de 2 a 8 metros, con profundidades que van de 20 cm a 60 cm, encontrando infraestructura de colector marginal sólo en el tramo 12.

Figura 21.- Afectación de riberas en el tramo 10 del recorrido por presencia de asentamientos humanos.

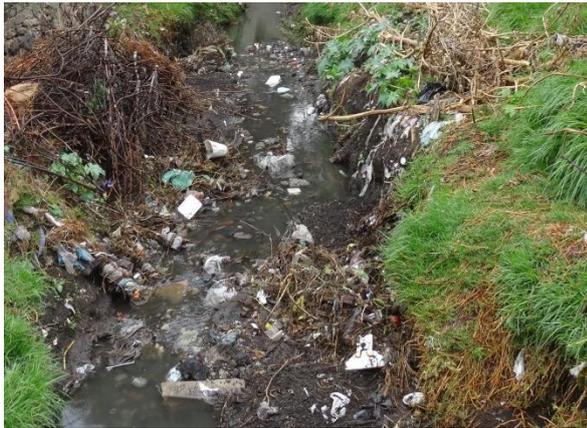
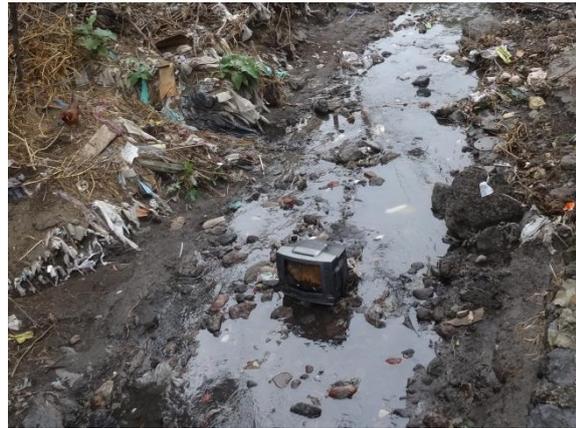
Respecto a los residuos encontrados en el cauce, podemos decir que al igual que las riberas de este tramo, el PET y plástico fueron los residuos que se encontraron en mayor proporción seguidos de los textiles, bolsas con basura y orgánicos, cabe mencionar que durante este recorrido y en varias partes del mismo, se encontraron esquilmos de árboles y arbustos en

las orillas del cauce; en menor proporción pero también fueron constatados con un 4%, las llantas y hules, y con casi el 2% vidrio, cartón y metal; no encontrando al igual que en los demás tramos del cauce: aceites y grasas, animales, cascajo, baterías y electrónicos ni residuos hospitalarios, a excepción de un aparato de televisión que se encontró en el tramo más contaminado (tramo 12). Es importante mencionar que para este estudio el porcentaje de residuos estimado en cada tramo, representa sólo la fracción contaminada del mismo (ver gráfica 6, figura 22, cuadro 6 y anexo 2).

Figura 22. Residuos encontrados en el cauce.

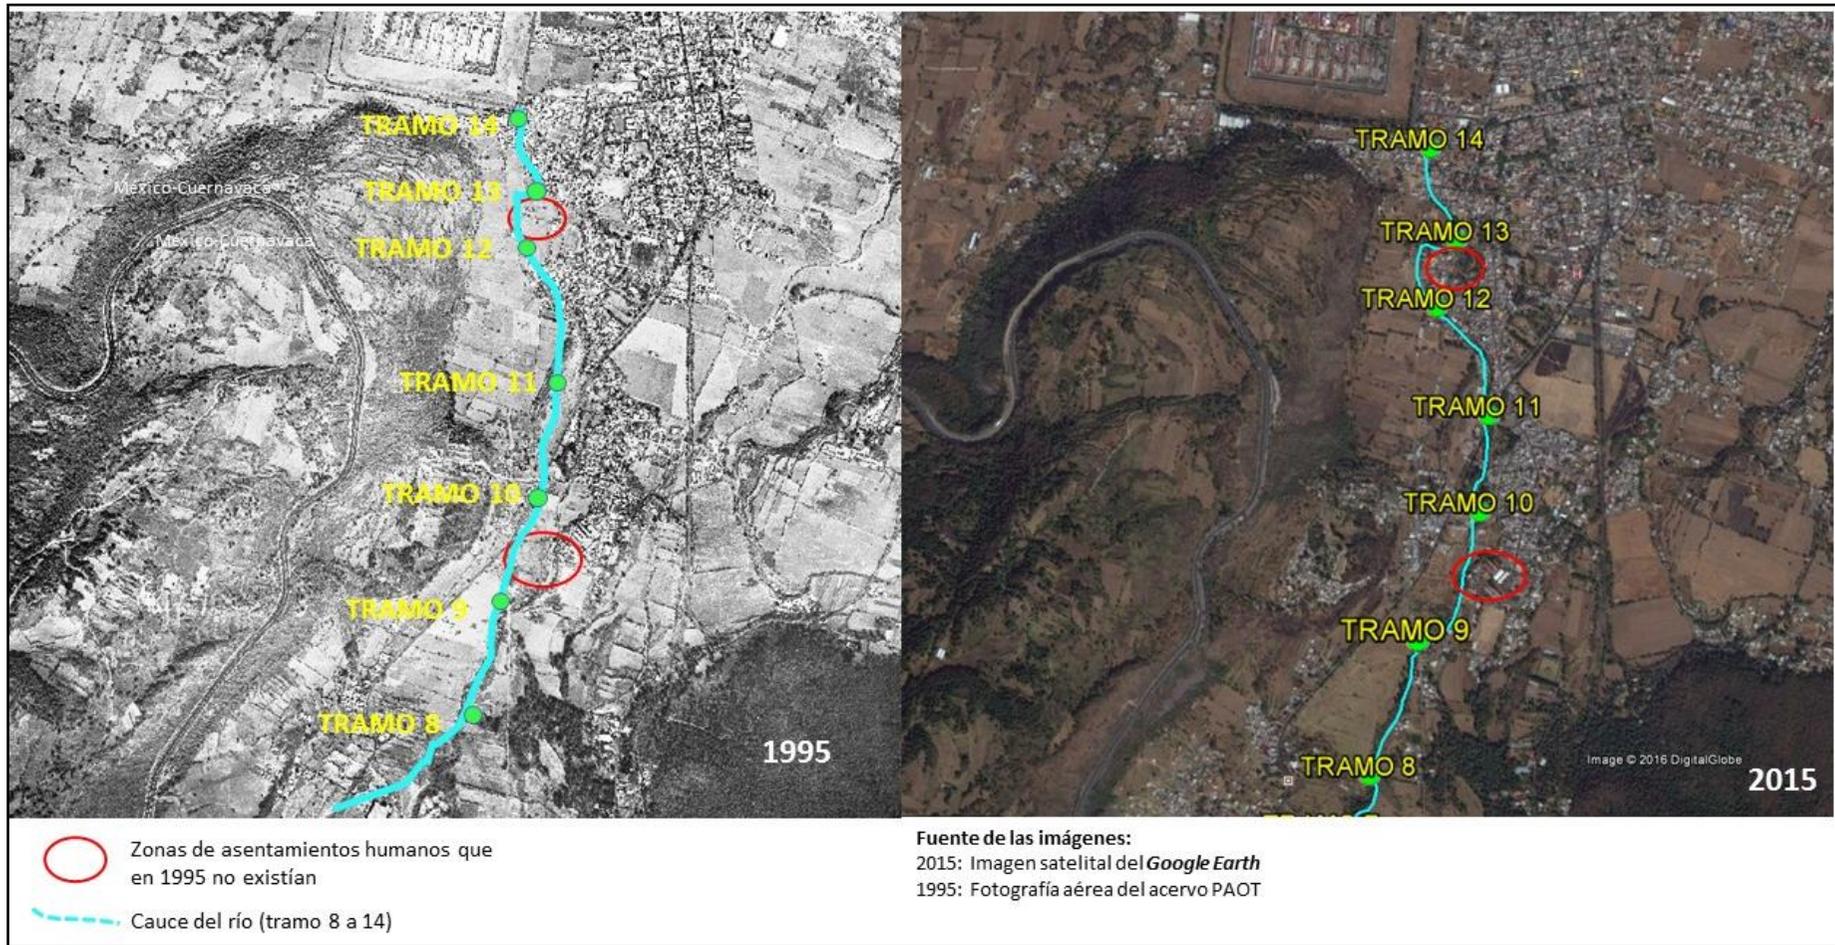
La presencia de asentamientos humanos es sin duda un factor determinante de las condiciones actuales del Río Santiago, y éstos han estado presentes por varias décadas ya que la mayoría de las viviendas encontradas están construidas con materiales permanentes; en algunos tramos como en el 10 y en el 11, se pudo observar que en 1995 no había viviendas aledañas al río y que para 2015 éstas ya están consolidadas, (ver figura 23).

Figura 23.- Incremento de asentamientos humanos de 1995 a 2015
