PROCURADURÍA AMBIENTAL Y
DEL ORDENAMIENTO
TERRITORIAL DEL DISTRITO
FEDERAL

REPORTE DE PROTECCIÓN AMBIENTAL SOBRE LA ZONA CHINAMPERA DE SAN ANDRÉS MIXQUIC RPA-02-2014

REPORTE TÉCNICO

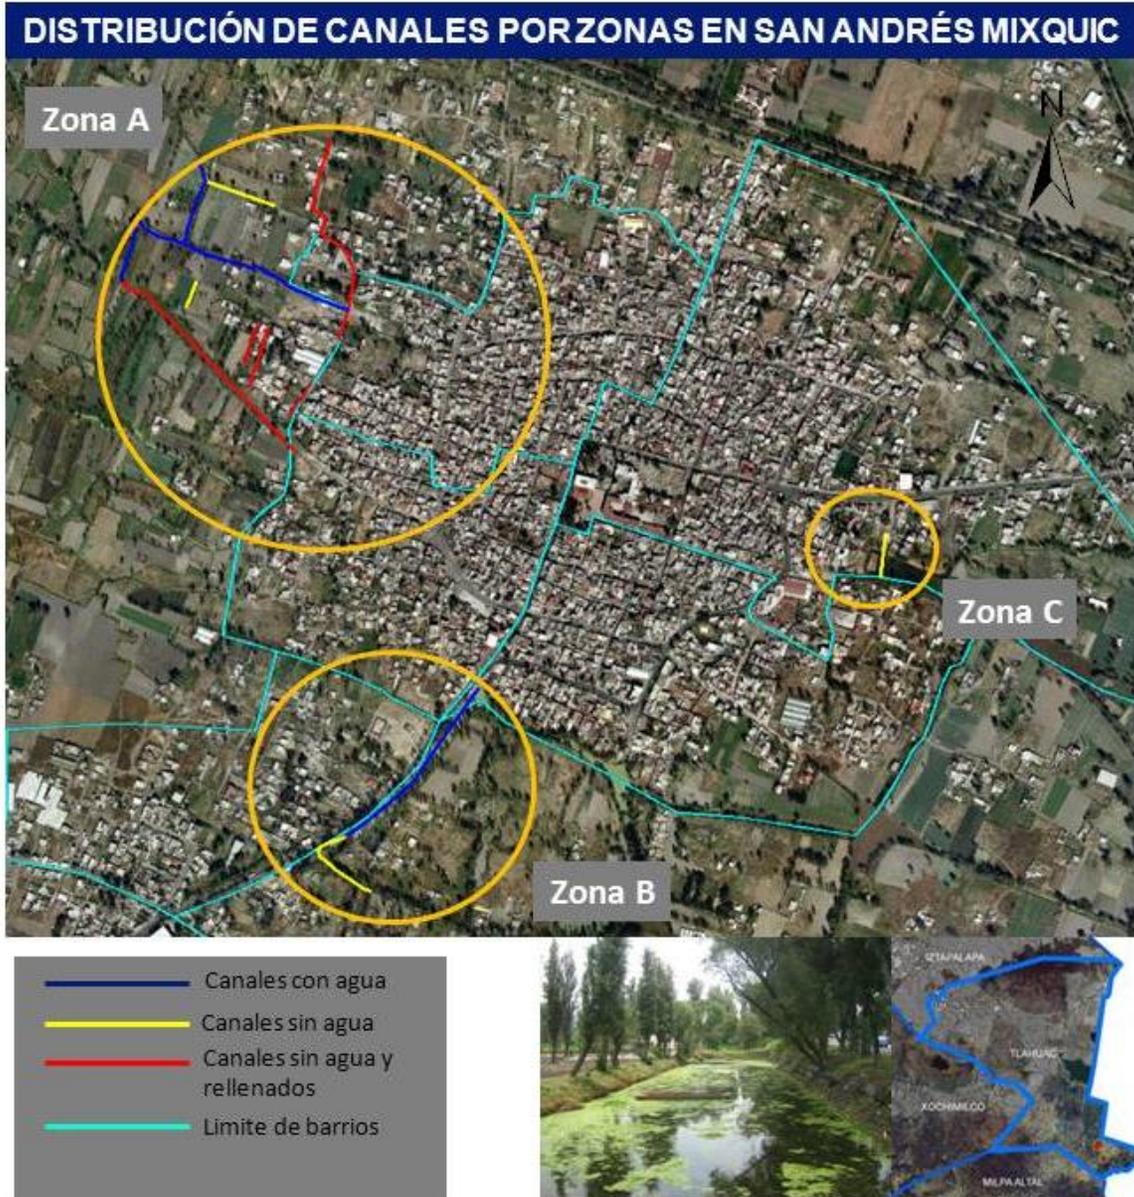
Figura 1.- Zonas de evaluación de canales

Debido a la extensión territorial de San Andrés Mixquic sólo se visitaron los puntos de mayor interés en los cuales el denunciante indicó que existían evidencias de daño en los canales (ver cuadro 1 y figura1).

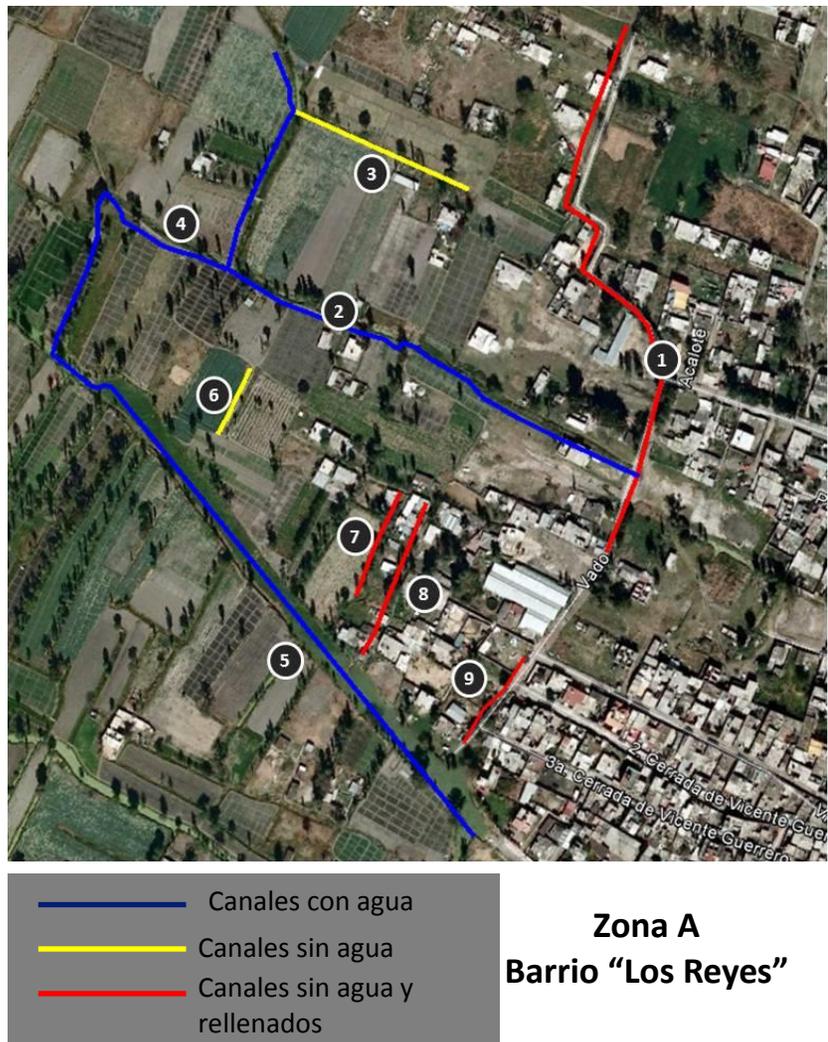
Figura 2.- Ubicación de 9 tramos de canales correspondiente a la zona A de análisis

La zona A se compone de 9 tramos de canales (figura 2), durante el recorrido se observó lo siguiente:

- Los tramos 2, 4 y 5 son los únicos canales que presentaron agua
- Los tramos 3 y 6 tienen las características de un canal pero no presentan agua (están secos)
- Los tramos 1, 7, 8 y 9 estaban rellenos con materiales de construcción y tepetate y en algunos casos funcionan como caminos peatonales y vehiculares; es decir, los canales desaparecieron.

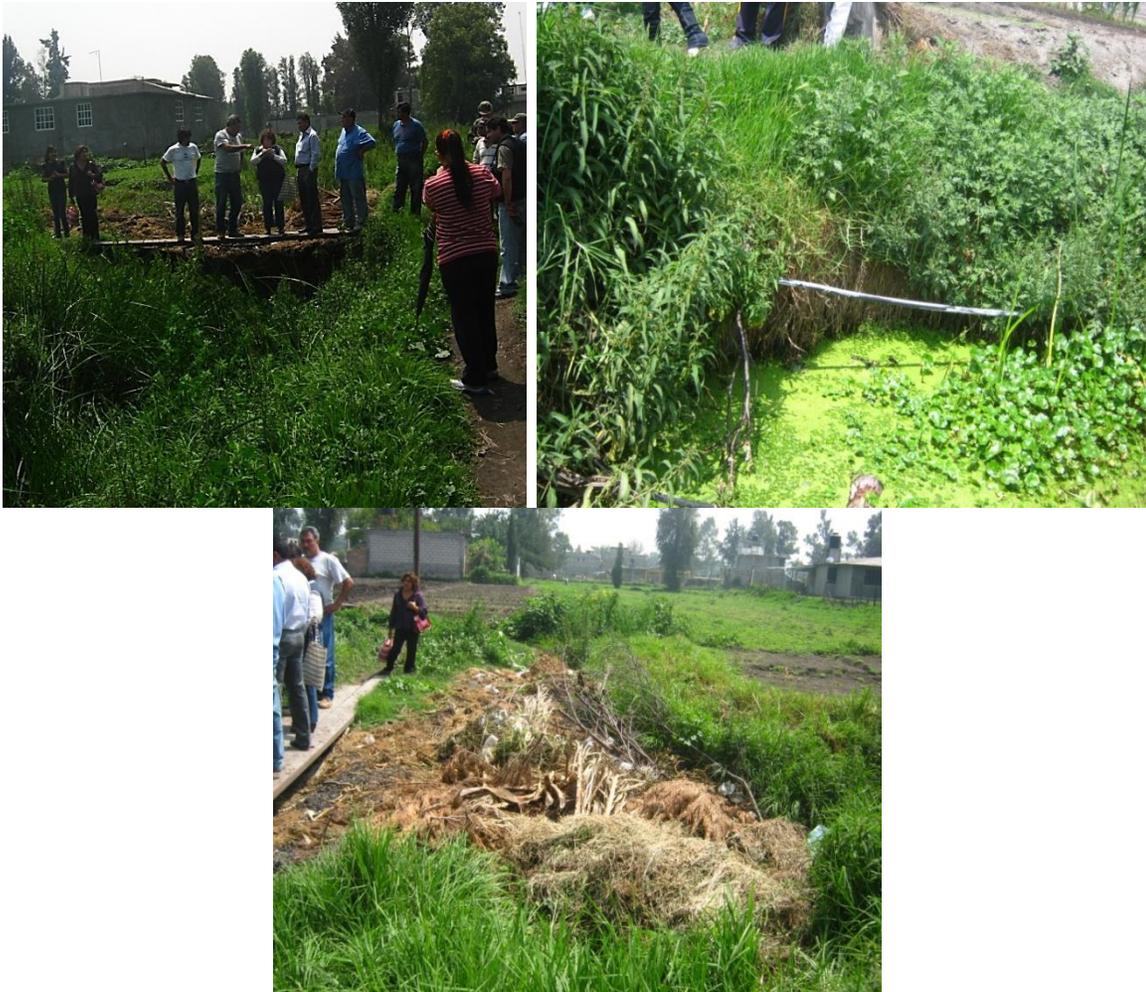
Los tramos 2, 4 y 5 fueron los que durante el recorrido se observó que contenían agua, en el caso particular del tramo 2 la perturbación del canal es evidente, ya que como se muestra en la figura 3 hay una fuerte presión sobre el canal al estar aledaño a viviendas y estar expuesto al depósito de residuos de diferente índole.

El agua de los canales en estos tramos, está cubierta por vegetación acuática característica de la zona, como es la lentejuela, pasto y lirio (figuras 3 y 4). Pese a que en estos tramos se realiza limpieza cada 6 meses para retirar el excedente de vegetación acuática, estos esfuerzos resultan infructuosos, dado que plantas como el lirio acuático se reproducen muy rápido y la química del agua no limita su crecimiento, la proliferación de esta especie vegetal ocasiona serios problemas en los canales ya que es una especie exótica que afecta a las especies nativas de flora y fauna.

Figura 3.- Tramo 2 del recorrido donde se observan canales aún con agua (de poca circulación) que están siendo impactados por vegetación exótica y por diferentes residuos (en este caso, hay echaron residuos vegetales producto de esquilmos)

1. Los canales y la zona chinampera de San Andrés Mixquic se ubican dentro del polígono protegido a nivel internacional como parte de la zona Patrimonio Mundial Natural y Cultural de la Humanidad en Xochimilco, Tláhuac y Milpa Alta, razón principal por la que los canales que aún contienen agua, deben ser rescatados (limpiados y restaurados) para mantener los elementos que dieron origen a este nombramiento.
2. De los 2.3 km de recorrido en los canales, sólo un tramo de 1.4 km tiene agua; no obstante que es un tramo relativamente pequeño, se deben tomar medidas urgentes e inmediatas para emprender acciones coordinadas de limpieza. En estas acciones deben participar activamente: la delegación, la Autoridad de la Zona Patrimonio Mundial Natural y Cultural de la Humanidad Xochimilco, Tláhuac y Milpa, SEDEMA, y el SACM. Es importante contar con el respaldo de

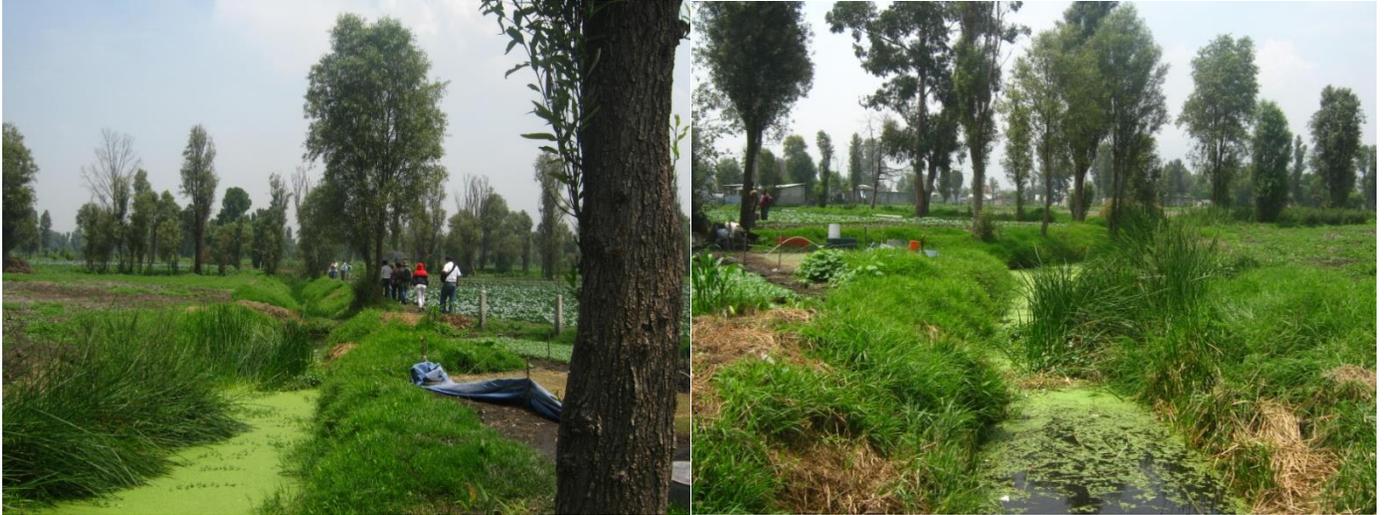
Figura 4.- Tramos 4 y 5 del recorrido donde se observa la presencia de vegetación acuática en la superficie de los canales

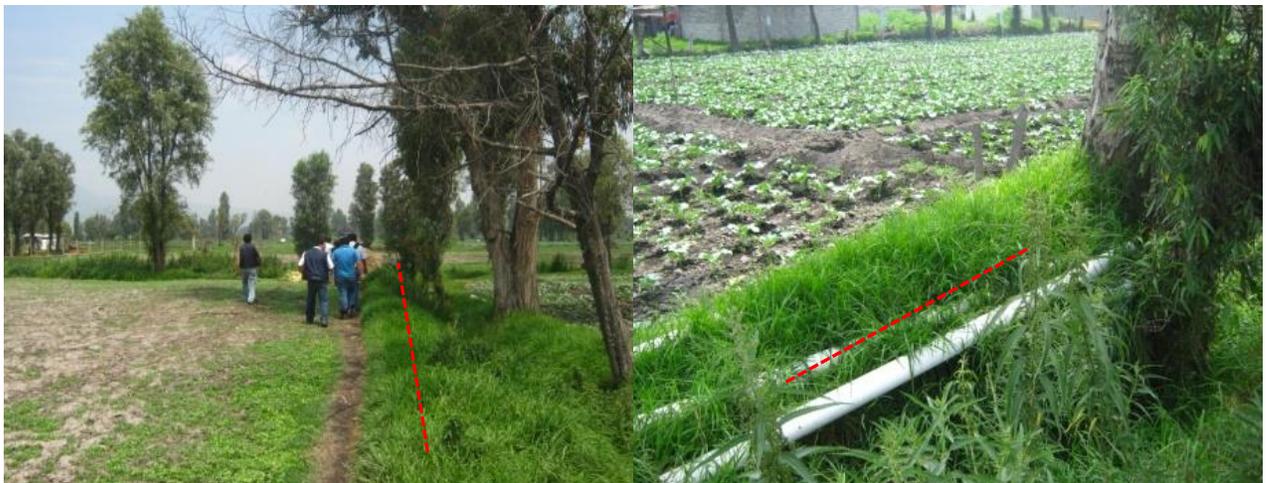
Los tramos 3 y 6 se observaron sin agua durante el recorrido, pero a diferencia de los tramos anteriores, estos tramos no estaban rellenos y a las orillas no se observaron construcciones (Figura 5).

Figura 5.- Tramos 3 y 6 de canales secos.

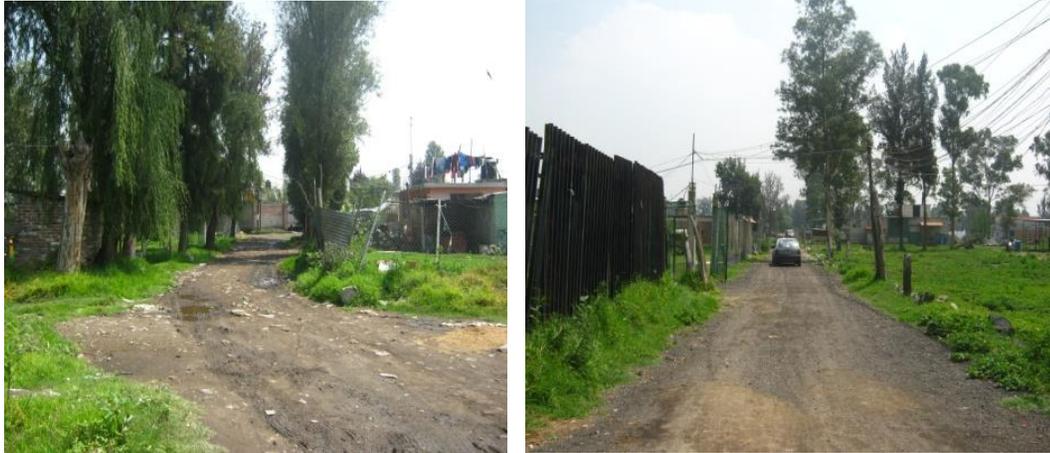
Figura 6 Diferentes vistas del tramo 1 (canal rellenado que ahora es calle)

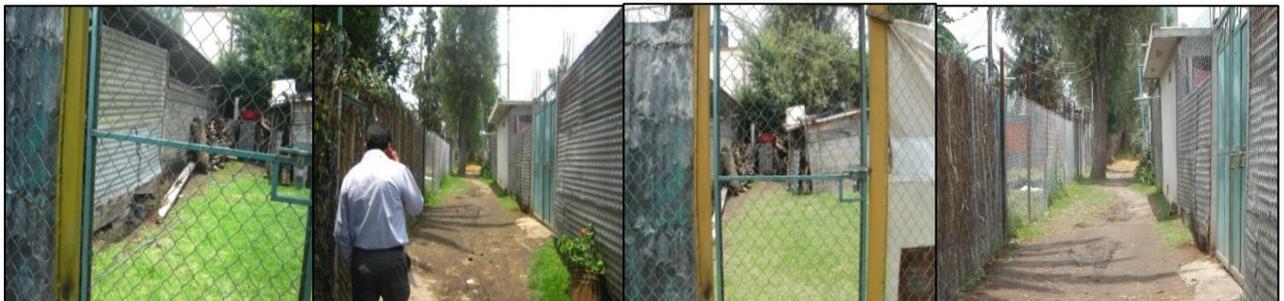
Las condiciones generales de los tramos 1,7, 8 y 9 muestran que los cauces fueron rellenados con cascajo y tepetate, estos tramos están rodeados de viviendas de índole regular e irregular (asentamiento irregular Barrio Los Reyes); ambos tipos de construcciones no cuentan con drenaje por lo cual las aguas residuales provenientes de las viviendas descargan al canal más cercano (figura 7).

Figura 7.- Ejemplos de viviendas construidas a un costado de lo que eran los canales

3. Por ser una zona de interés internacional se deben implementar acciones de vigilancia coordinada entre autoridades y pobladores para prevenir asentamientos humanos irregulares, así como para evitar el desdoblamiento de los ya existentes y el impacto que estos hacen a la zona de importancia natural y cultural.

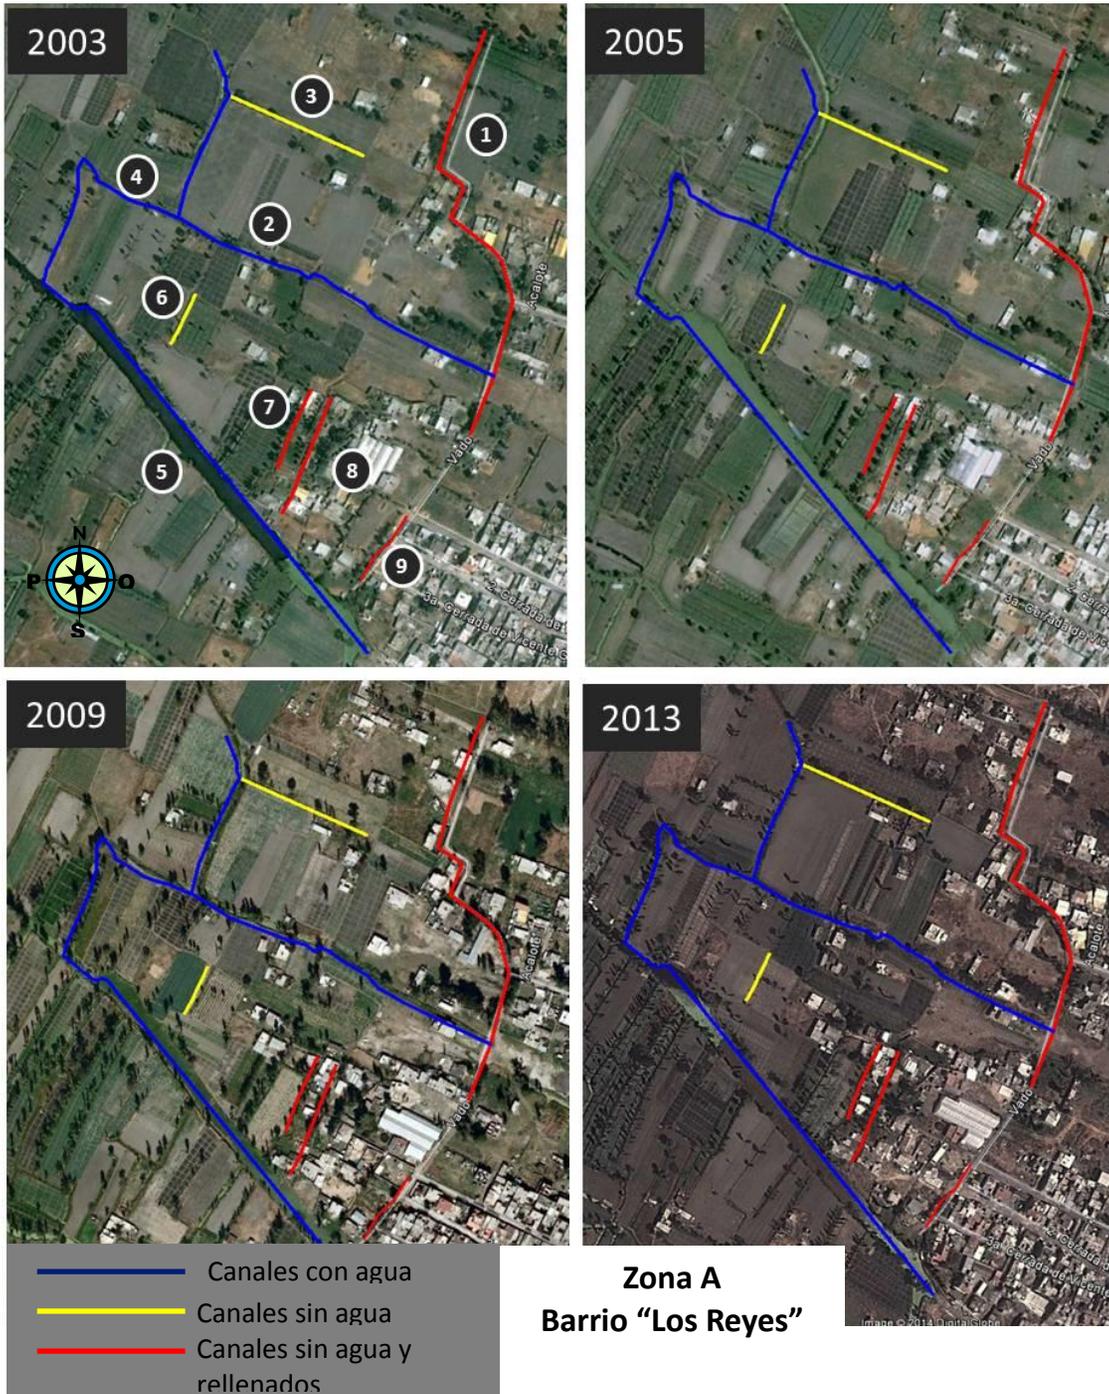
Figura 8.- Análisis espacio-temporales en la zona

De manera general en las imágenes satelitales se observa que las características de los tramos de los canales que comprenden la zona A no han cambiado de forma significativa del 2003 a la fecha, tal como se muestra en la figura 8.

El relleno de estos tramos seguramente ocurrió en una fecha anterior al 2003, lo cual no se pudo constatar porque en la Procuraduría no se cuenta con información previa a esta fecha. Cabe mencionar que esta interpretación es visual, basada en información remota y no contempla los pequeños cambios que pudieron ocurrir a lo largo de estos diez años, como es la dinámica de eutrofización y contaminación del agua de los canales, así como el incremento de descargas residuales a los canales debido al incremento de la población y al establecimiento de asentamientos humanos irregulares cercanos a la zona. De manera general se puede apreciar que la densidad de árboles se ha mantenido constante y la de asentamientos también.

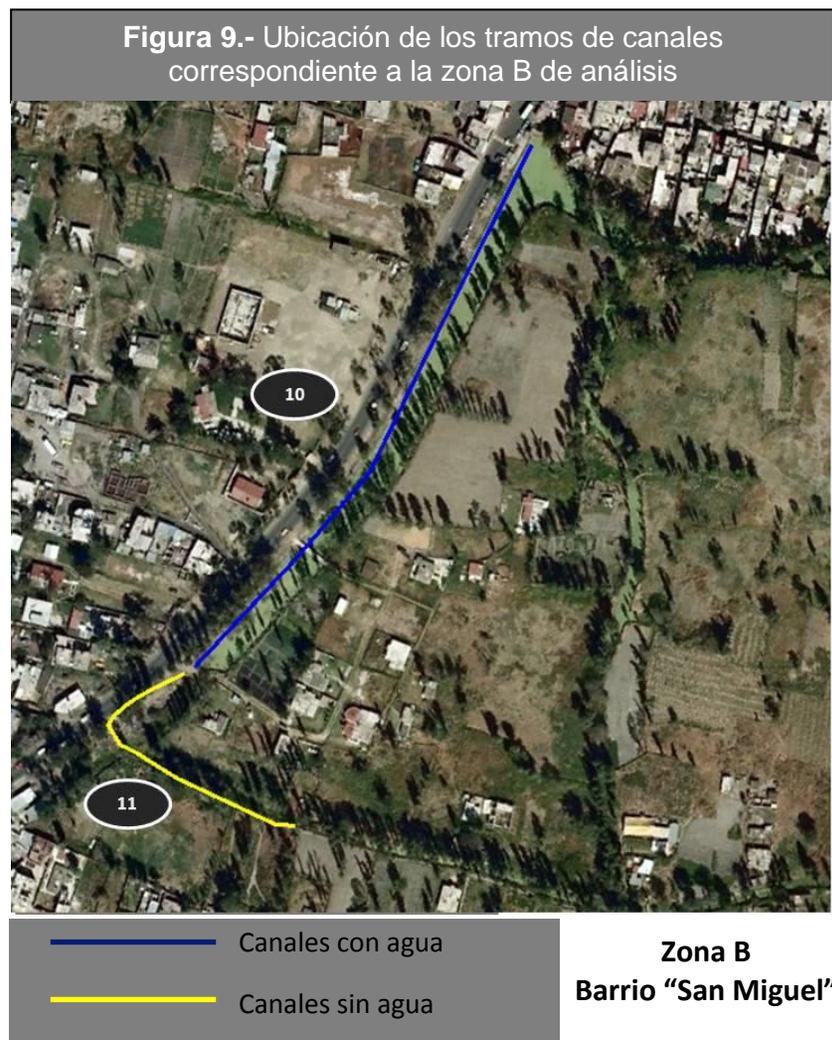
La zona B se compone de 2 tramos de canales (figura 9); durante el recorrido se observó que el tramo 10 sí contenía agua y el tramo 11 no contenía agua.

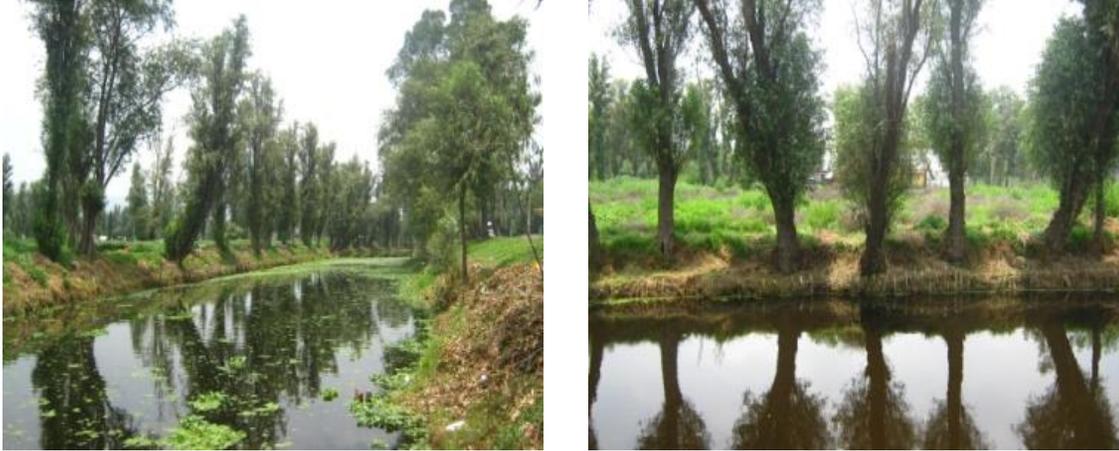
El agua de los canales del tramo 10, está cubierta por el mismo tipo de vegetación que se mencionó en la zona A (figura 11). Apparently these channels are in better condition than the others.

Figura 11.- Tramo 10 (zona B) donde se observa la presencia de vegetación acuática en la superficie del canal.

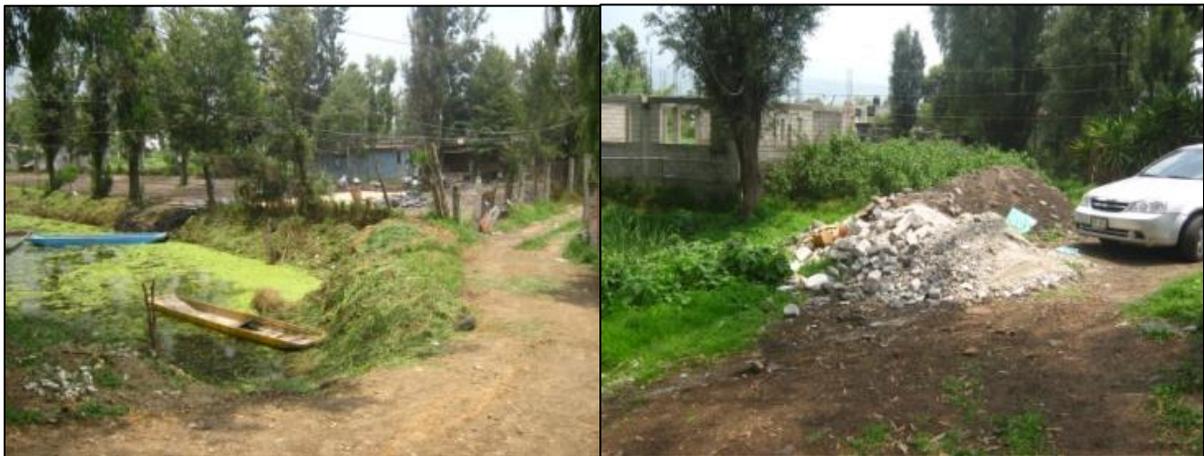
En el tramo 11 (figura 12), se observa que una parte del canal está bloqueada por un puente de tierra que los lugareños hicieron para poder transitar.

Figura 12.- Tramo 11 donde se observa la presencia de vegetación acuática en la superficie del canal. En la foto superior izquierda se muestra como se obstruye la circulación del agua debido a un borde de tierra construido para pasar. Las demás imágenes muestran las condiciones generales de los canales, las cuales en general son de perturbación con presencia de materiales de construcción y flora invasiva.

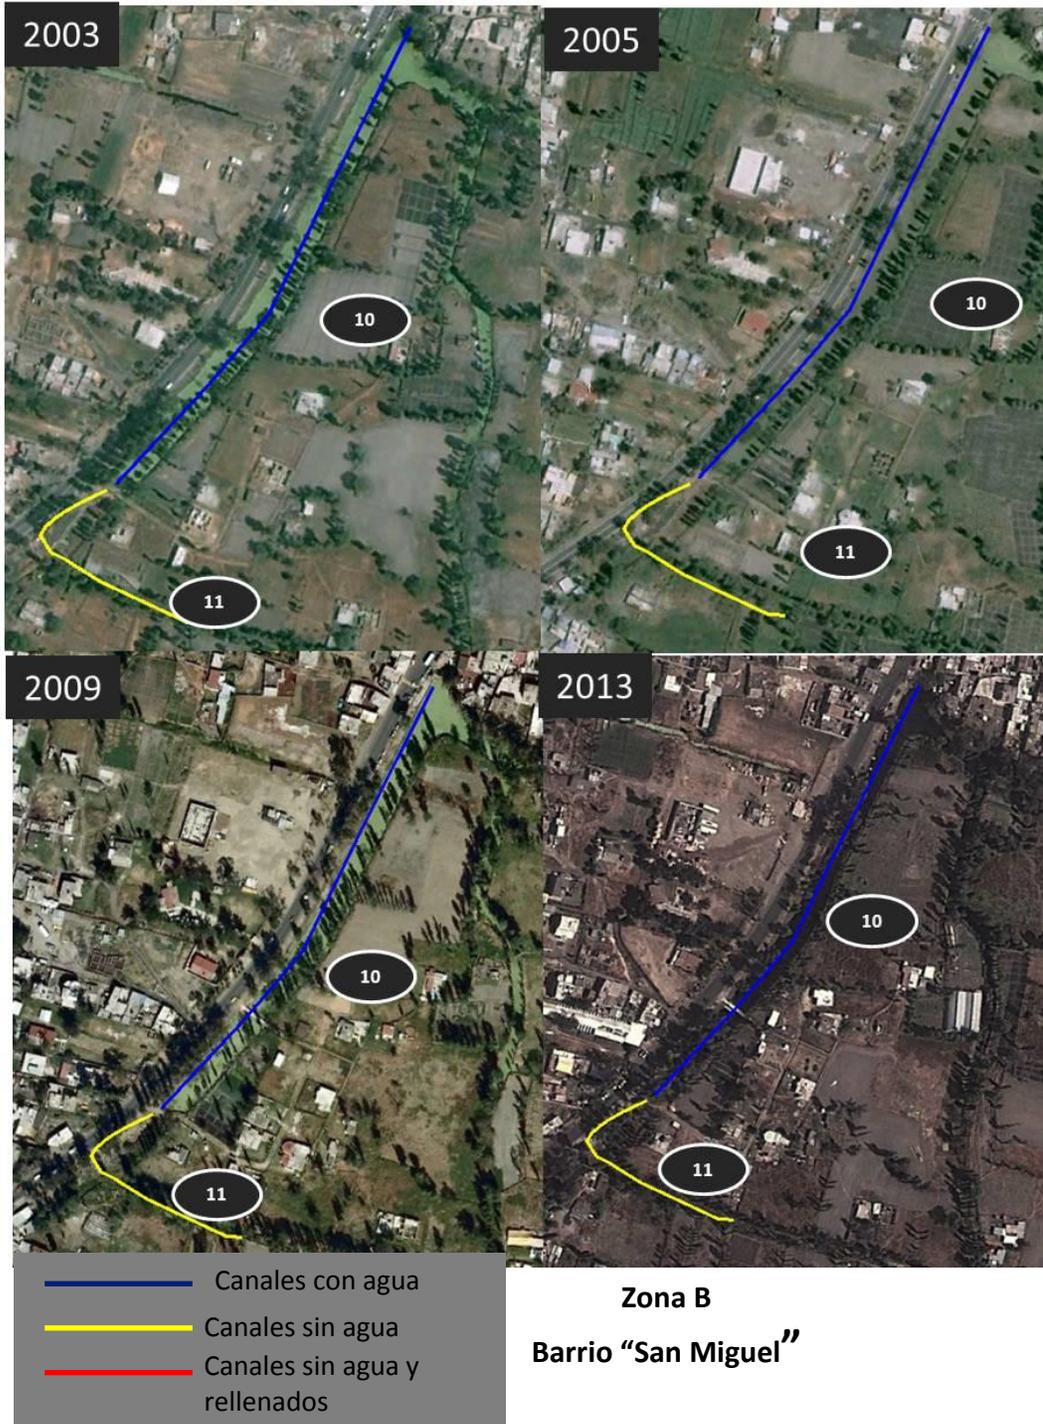
Figura 13.- Análisis espacio-temporal en la zona B

De manera general, en las imágenes satelitales se observa que la longitud de los tramos 10 y 11 (zona B) se ha mantenido constante en estos 10 años; sin embargo es notorio el aumento en la densidad de construcciones aledañas a ellos, principalmente en la zona sur y norte del tramo 11 y poco menos en el poniente del tramo 10 (figura 13).

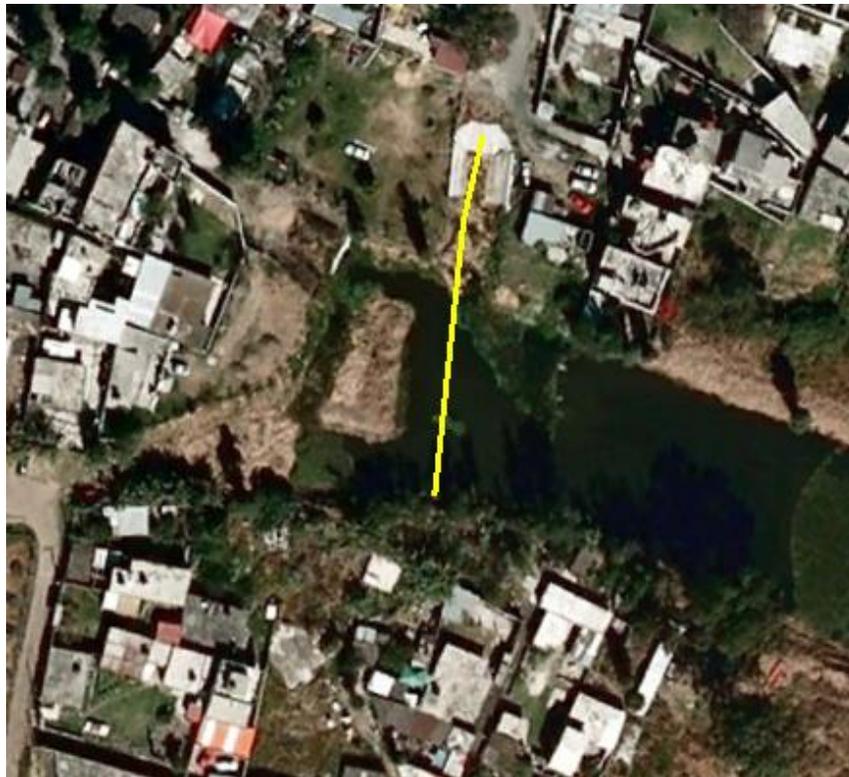
Figura 14.- Ubicación de los tramos de canales correspondiente a la zona C de análisis

La zona C se compone del tramo 12 y durante el recorrido se observó que estaba sin agua y rodeado por viviendas (figuras 14 y 15).

- Canales con agua
- Canales sin agua
- Canales sin agua y rellenados

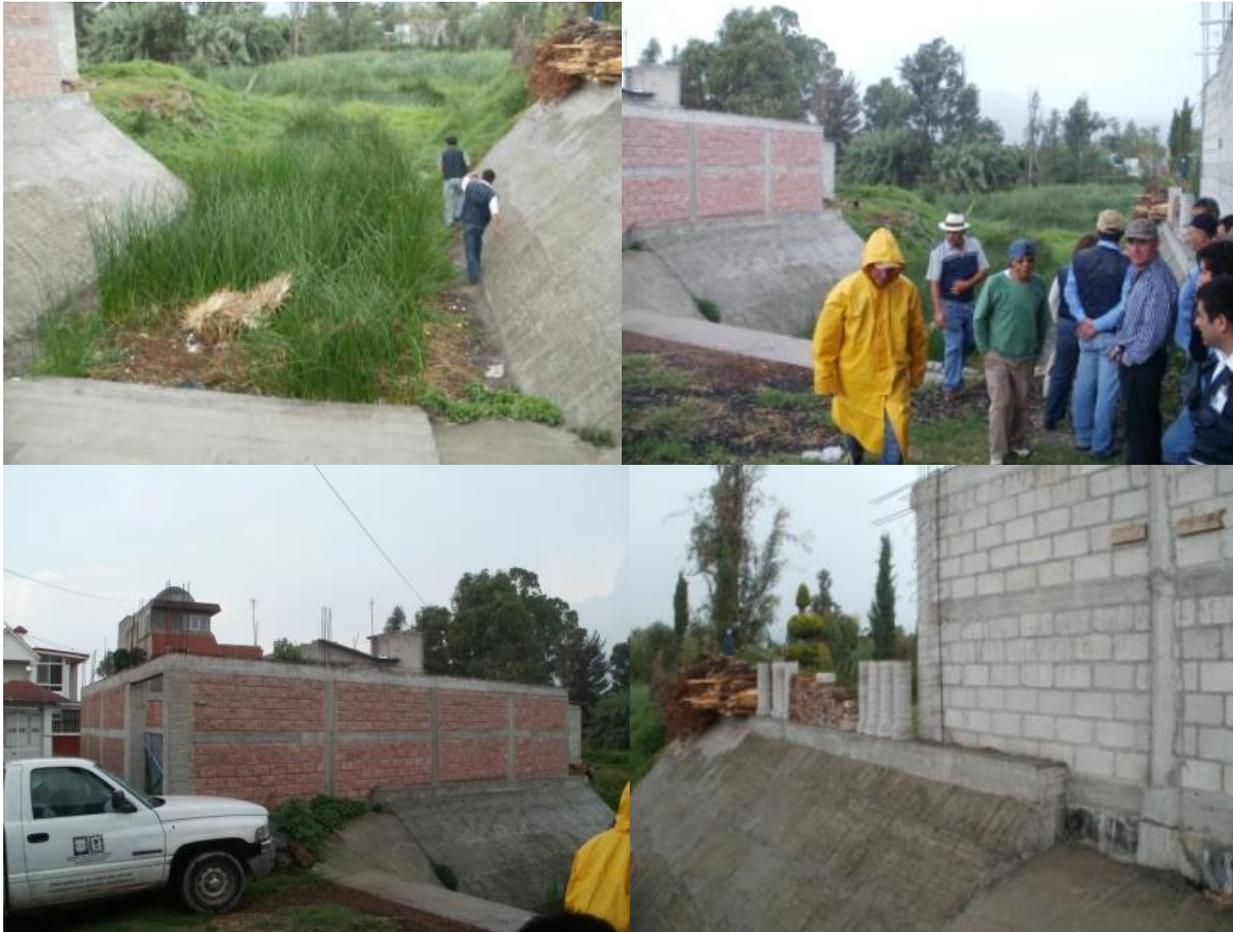
Figura 15.- Tramo 10 del recorrido donde se observa la presencia de vegetación acuática en la superficie del canal

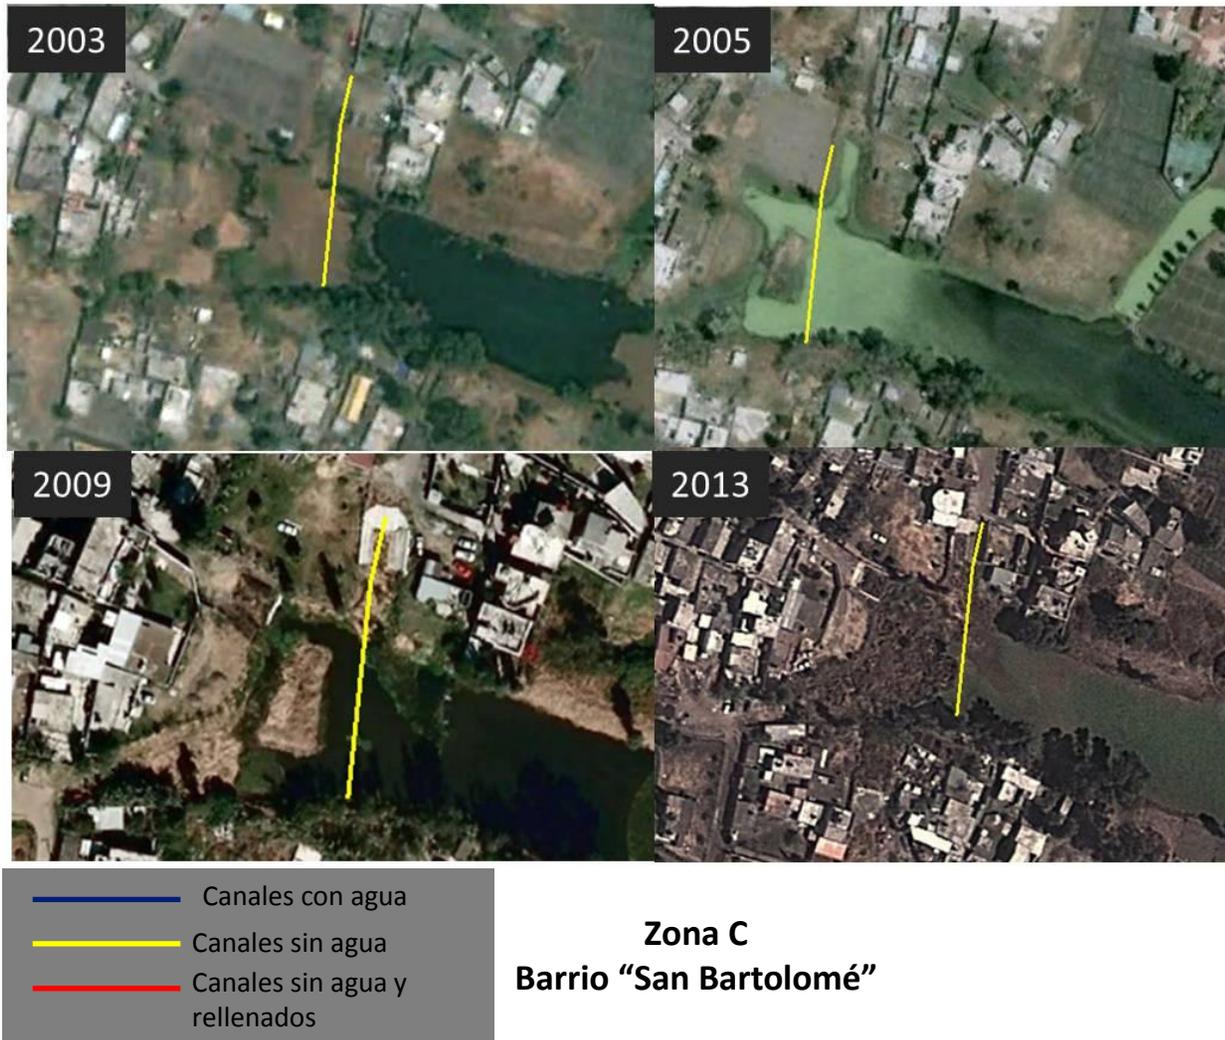
Figura 16.- Análisis espacio-temporal en la zona C

En la figura 16 se observa que el principal cambio alrededor del tramo recorrido es el incremento y densificación de viviendas aledañas, por lo cual se infiere que en estos 10 años se ha incrementado la presión sobre el canal con sus respectivas repercusiones en materia de contaminación del agua por las descargas residuales provenientes de las viviendas.

Cabe resaltar que la dimensión del canal se ha mantenido constante a excepción de la cabeza del canal (inicio del canal) donde se observa la presencia de vegetación acuática acumulada, esquilmos y posiblemente acumulación de lodos por la baja profundidad del agua.
