DIAGNÓSTICO URBANO AMBIENTAL PARA DETERMINAR EL GRADO DE PERTURBACIÓN QUE PRESENTA EL CAUCE DEL RÍO SANTIAGO

*DIRECCIÓN DE ESTUDIOS DICTÁMENES Y PERITAJES DE
PROTECCIÓN AMBIENTAL*

SUBPROCURADURÍA DE PROTECCIÓN AMBIENTAL

MAYO 2016

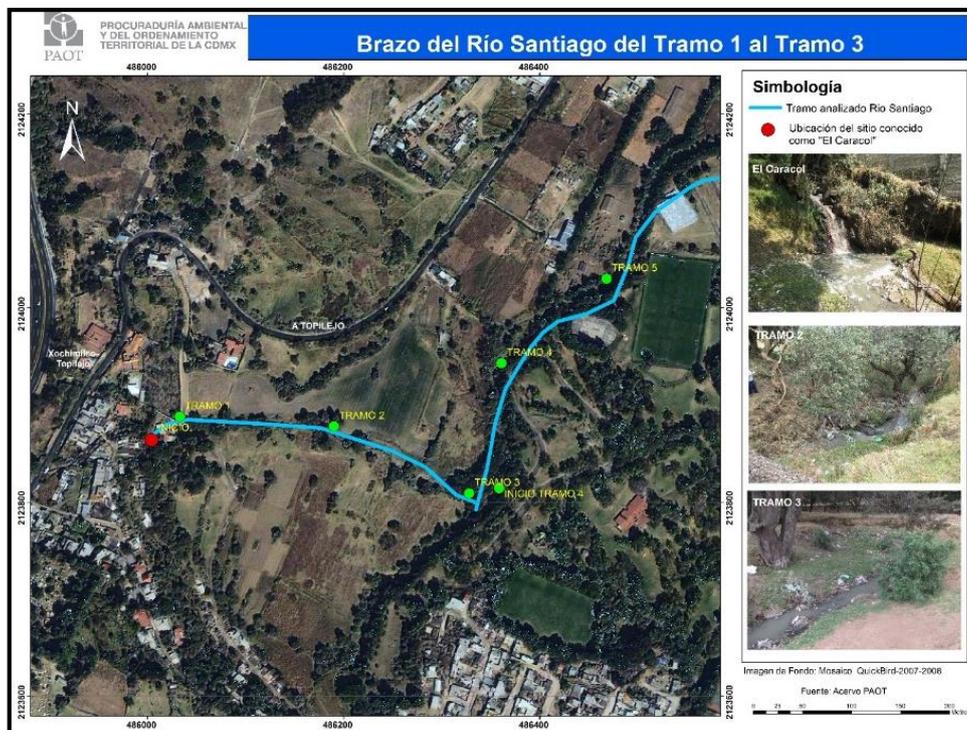
Figura 6.- Brazo del Río Santiago del tramo 1 al tramo 3.

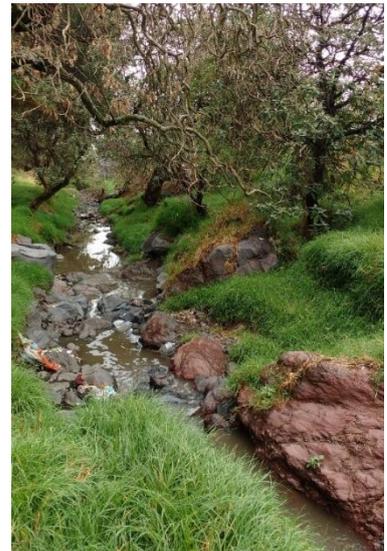
Acorde con las características observadas en campo y con los factores analizados y descritos en la Tabla 1 del Apartado IV METODOLOGÍA, para esta sección del río el grado de perturbación es **3 “Perturbación Moderada”**, debido a que se encontró presencia de elementos contaminantes como residuos sólidos y alteraciones del paisaje escénico, en los sitios donde se localizan los asentamientos humanos irregulares; sin embargo hay que resaltar que para los tramos que comprenden este grupo las riberas aún conservan cubierta vegetal y por ende contribuyen a mantener la diversidad vegetal del sitio, encontrando árboles y arbustos propios de la región como por ejemplo las especies: *Cupressus lindleyi*, *Buddleia cordata*, *Scinus molle*, *Quercus laeta* y *Pinus* sp. y formas naturales del mismo río como son: pendientes naturales, sustratos rocosos y arenosos.

Figura 17. Vegetación y topografía presente en los primeros tramos del recorrido

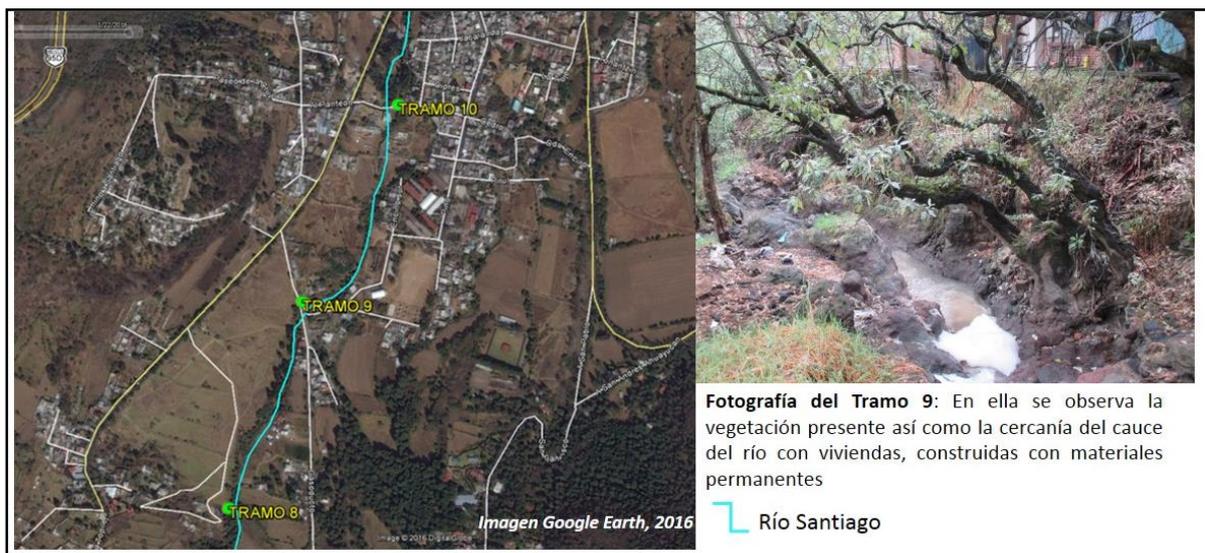
Este grupo está conformado por los tramos 9 al 14, de los cuales en los tramos 9 y 10 aún se encuentran algunos pastos, árboles y arbustos, intercalados con áreas construidas (ver figura 18).

Figura 18.- Tramo 9 y 10 del recorrido.
